PROPOSICIÓN CON PUNTO DE ACUERDO POR EL QUE SE SOLICITA A LA DIRECCIÓN GENERAL DE DESARROLLO, FOMENTO ECONÓMICO Y ECONOMÍA CIRCULAR QUE, POR CONDUCTO DE LA JEFATURA DE PREVENCIÓN DE LOS RECURSOS NATURALES, REMITA UN INFORME PORMENORIZADO SOBRE LOS PUNTOS CRÍTICOS IDENTIFICADOS EN DIVERSAS BARRANCAS Y SUS RAMALES, ASÍ COMO SOBRE LAS ACCIONES IMPLEMENTADAS Y LAS QUE SE IMPLEMENTARÁN PARA PREVENIR INUNDACIONES EN LA PRÓXIMA TEMPORADA DE LLUVIAS.

La presente Proposición tiene como finalidad poner a disposición de la autoridad competente la información técnica, territorial y documental recabada durante los recorridos de campo realizados en diversas barrancas y sus ramales, a efecto de que, por conducto de la Jefatura de Prevención de los Recursos Naturales, se cuente con un diagnóstico integral y debidamente sustentado. Lo anterior permitirá identificar con precisión los puntos críticos existentes, prevenir riesgos, mitigar posibles afectaciones durante la próxima temporada de lluvias y salvaguardar la seguridad de la población, así como la integridad de los ecosistemas y de la infraestructura urbana de la Alcaldía La Magdalena Contreras, misma que se acompaña en el apartado siguiente

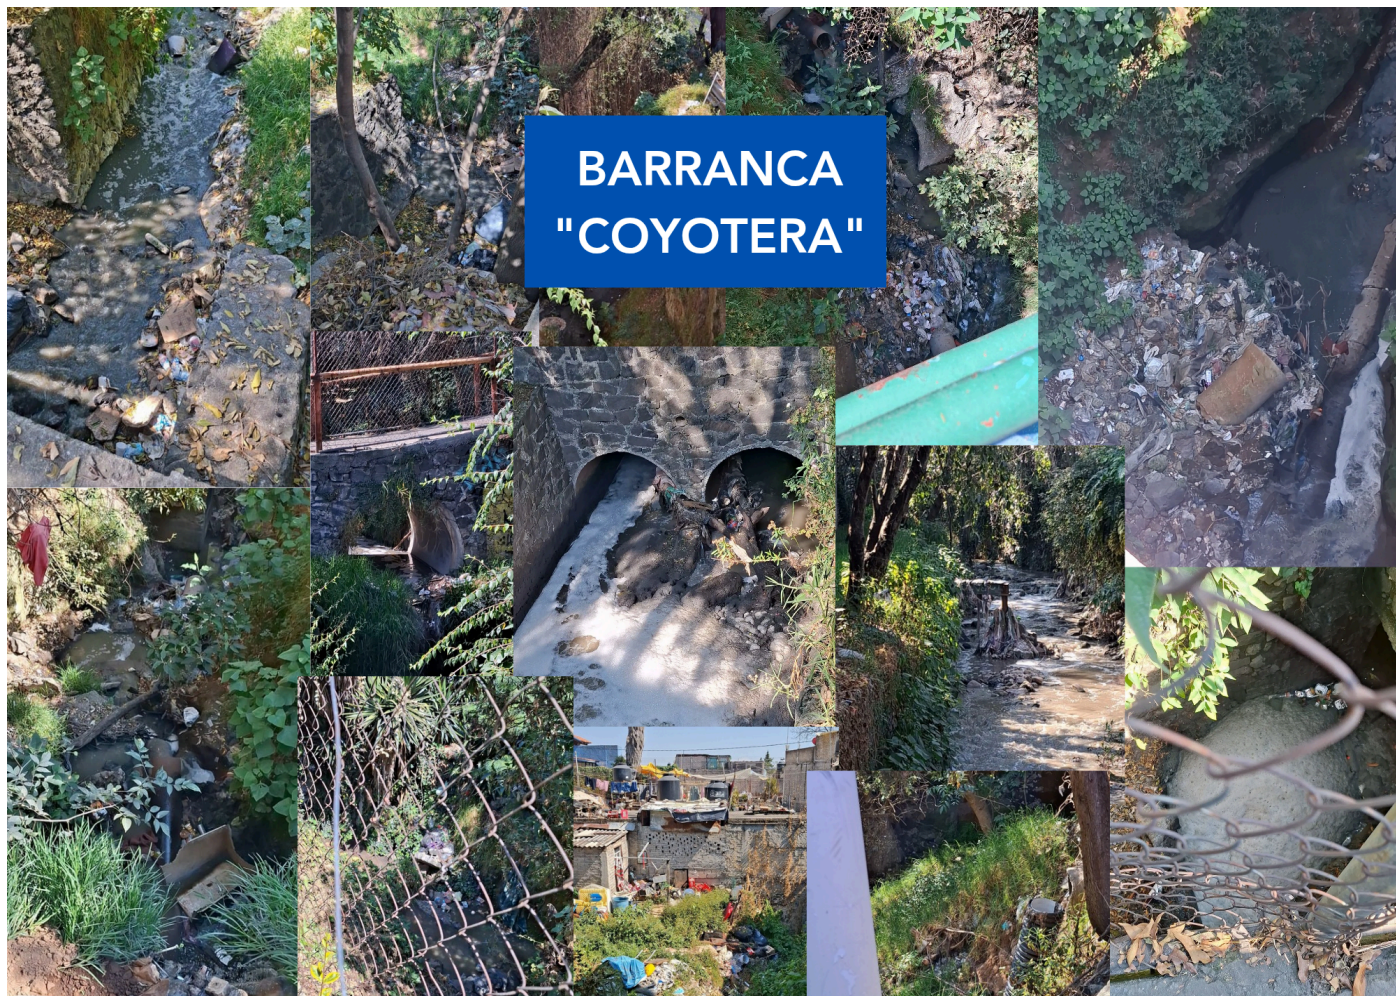
Derivado de los recorridos de campo realizados en la Barranca La Coyotera, ubicada principalmente en la colonia Atacaxco, se identificaron diversos puntos críticos asociados a la acumulación de residuos, obstrucción de infraestructura hidráulica y falta de mantenimiento preventivo, los cuales representan un riesgo potencial durante la temporada de lluvias.

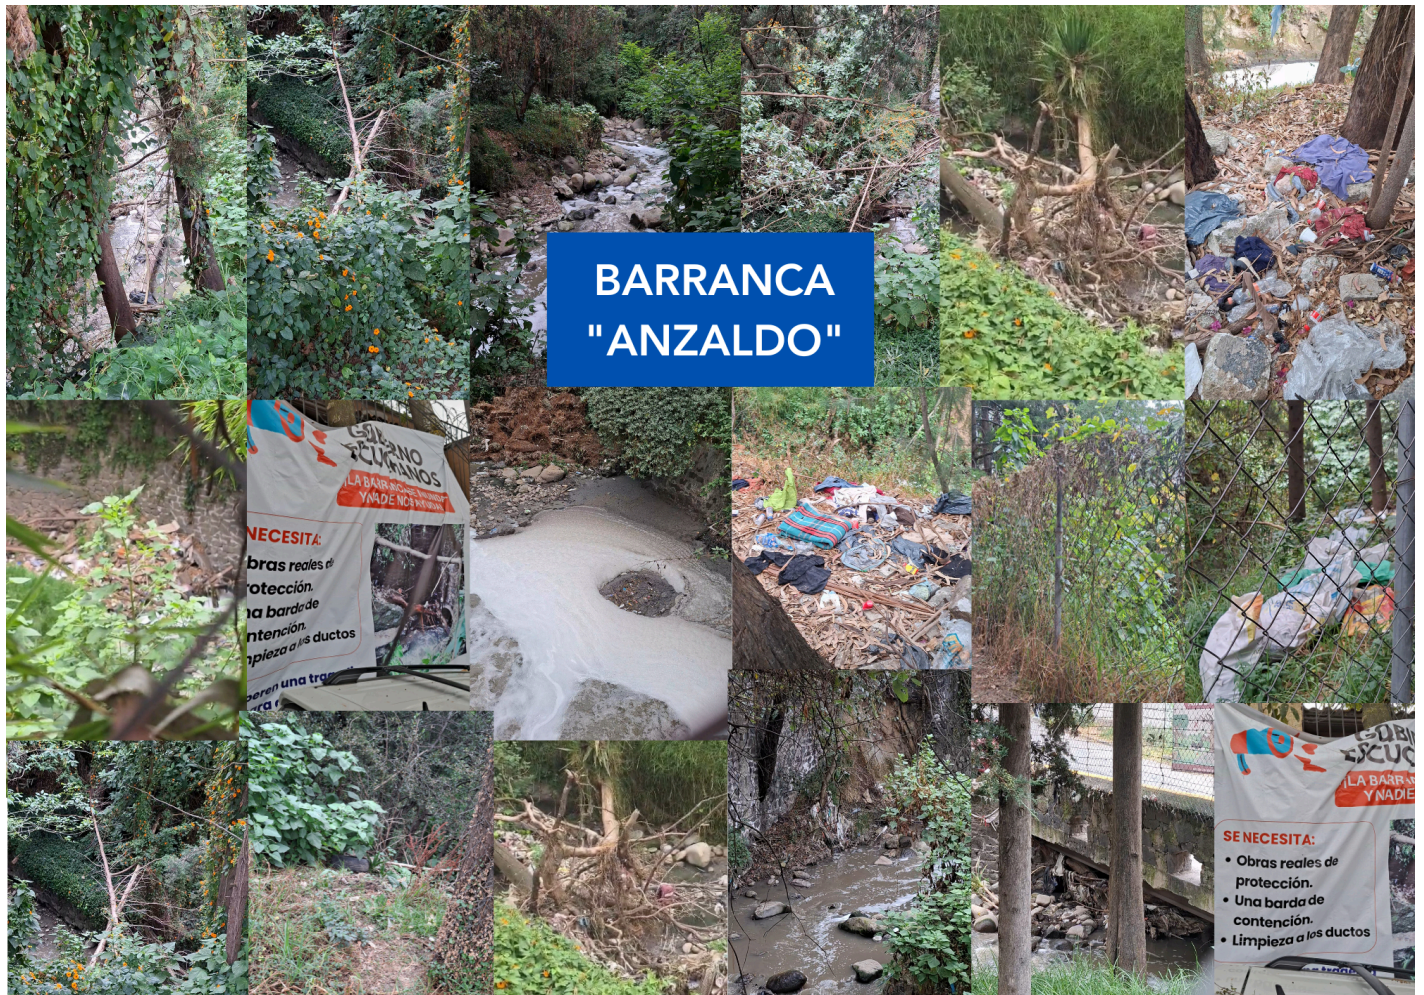
La Barranca Anzaldo atraviesa zonas densamente urbanizadas de las colonias Barrio San Francisco y Pueblo Nuevo Bajo, presentando múltiples puntos críticos derivados de la falta de mantenimiento, acumulación de residuos y obstrucción de infraestructura hidráulica.

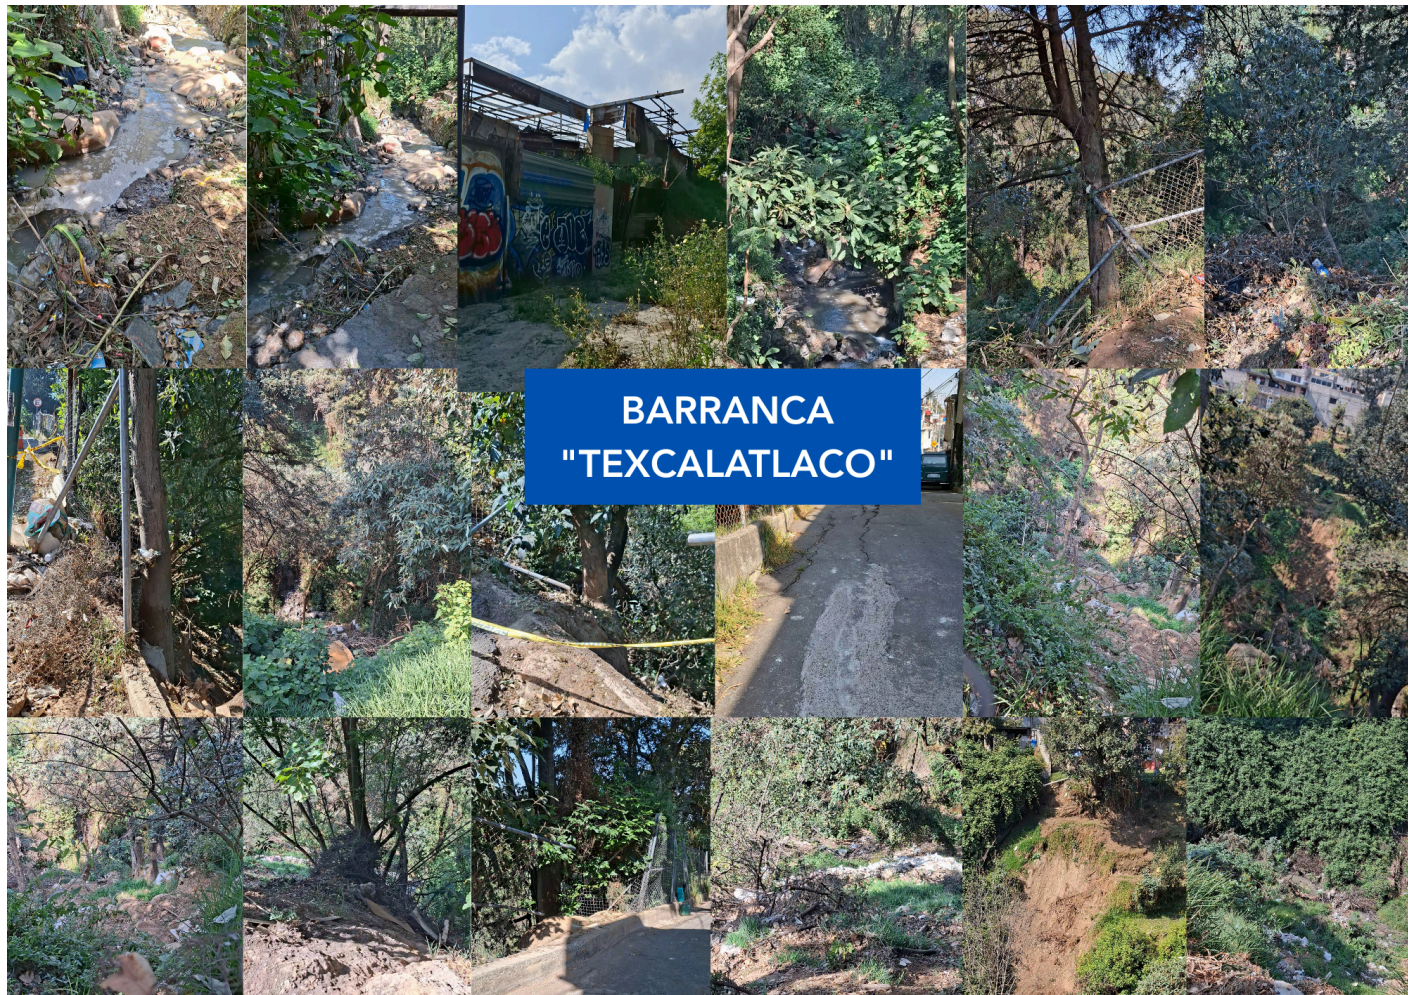
**BARRANCA
"TEXCALATLACO"**

La Barranca Texcalatlaco y sus ramales atraviesan colonias como Lomas de San Bernabé, Malinche, Batán Viejo y Batán Norte, presentando problemáticas asociadas a erosión de laderas, obstrucción de tubos y ocupaciones irregulares.

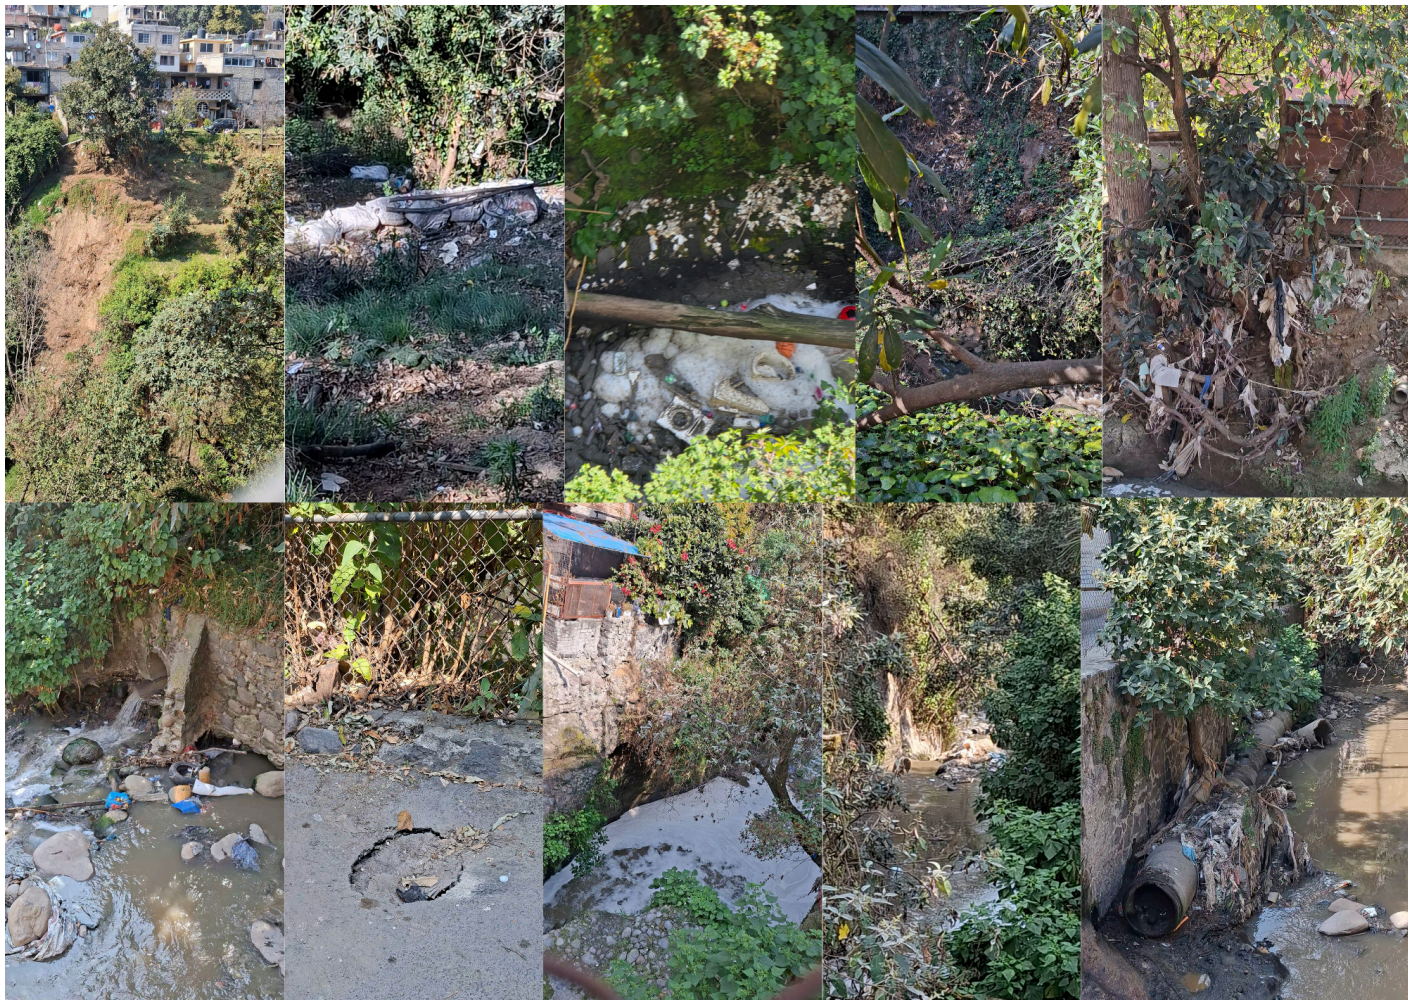
Problemática: Presencia de basura sobre el cauce y necesidad de desazolve en puntos de estancamiento de agua.
